STRUČNI RAD

UTICAJ KVALITETA VODE NA POUZDANOST RADA KOTLOVSKIH POSTROJENJA

THE EFFECT OF WATER QUALITY ON RELIABILITY OF BOILER PLANTS PERFORMANCE

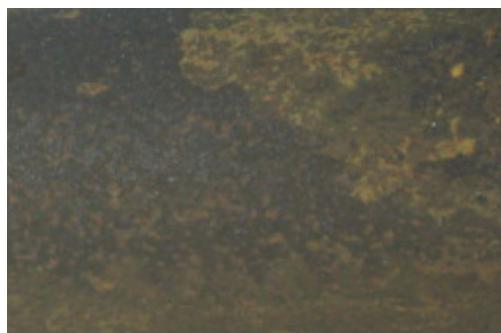
U radu je proučavana pojava korozije ekranskih cevi kotla sa strane vode i pare. Vizuelnim osmatranjem i fotografisanjem unutrašnjih površina ekranskih cevi kotla izrađenih od ugljeničnog čelika Č1214 hemijskog sastava: C, maks. 0,17%, Si, 0,10–0,35%, Mn, min. 0,40%, P, maks. 0,050 i S, maks. 0,050%. Utvrđeno je da je cela površina prekrivena naslagama (slika 3). Za snimanje površina korišćen je fotografski aparat Canon A510, 5,2 Mpx.

Slika 3. Izgled unutrašnje površine ekranske cevi kotla pre uklanjanja produkata korozije.

Spoljni sloj naslage prema vodi i pari, ukoliko nije sljušten je beličast, a sloj naslage prema površini cevi je crn. Crni sloj predstavlja produkt korozije čelika. Crni sloj naslage nastaje kao rezultat delovanja galvanskog sprega u kome površina metala na granici sa opnom (naslagom) deluje kao anoda, a površina opne na granici sa vodom deluje kao katoda. Opna ima elektronsko-jonsku provodljivost i deluje kao provodnik prve i druge vrste pri čijoj kratkoj vezi radi galvanski spreg [14,15]. U tom spregu kroz crni sloj difunduje vodonik nastao redukcijom vodoničnih jona i dvovalentnih jona gvožđa. Na površini dodira opne sa vodom odigrava se reakcija iz-

Spoljni beličasti sloj naslage na unutrašnjoj površini ekranskih cevi je nastao u procesu kristalizacije soli u vodi kada su centri kristalizacije bili na samoj površini magnetitne opne. Sloj je čvrsto vezan za metal i teško se uklanja. Sa unutrašnje površine ekranskih cevi sa naslagom koja je hrapava i neravna, pri kretanju vode i pare, u kojima je zbog isparavanja došlo do koncentrisanja i kristalizacije soli, odnosno do obrazovanja mulja, odvajaju se delovi naslage od cevi usled trenja između čvrste, tečne i gasovite faze. Dolazi do erozije.

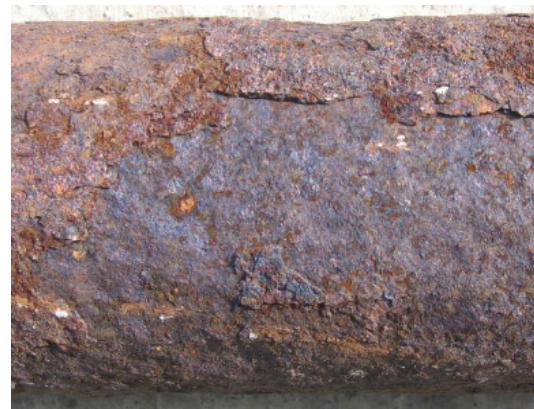
Erozija ima za posledicu pojavu raznih neravnina i udubljenja na unutrašnjim površinama ekranskih cevi. Unutrašnje površine ekranskih cevi, sa kojih je odnet sloj naslage pri erozionom delovanju vode, pare i mulja, u neposrednom kontaktu su sa delovima cevi pokrivenim naslagama od oksida gvožđa. U dodiru sa vodom otkriveni deo metala cevi (bez naslage) deluje kao anoda i rastvara se, a delovi metala pokriveni naslagom od oksida gvožđa kao katoda, na kojima teče proces redukcije vodoničnih jona sa otkrivenih delova metala (anode), gradeći magnetit u obliku opne. Opna na visokim temperaturama, zbog nejednakih termičkih koeficijenata opne i metala, prska (dolazi do pucanja), a adhezija za metal slabi i pri kretanju vode, pare i mulja biva sljuštена i odneta uz stvaranje uslova za nastavljanje procesa korozije, koja se zove eroziona korozija.

Zidovi ekranskih cevi sa unutrašnje strane sa kojih je erozijom odneta naslaga su stanjeni; smanjenje debljine zidova cevi je posledica erozione korozije. Na slići 4 uočavaju se površine metala ekranskih cevi, koje su podlegle erozionoj koroziji.

Slika 4. Otkrivene površine metala ekranskih cevi koje su podlegle erozionoj koroziji.

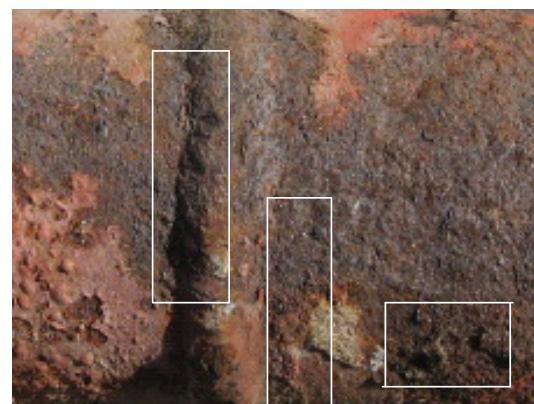
Na spoljnoj površini ekranskih cevi raspoznaju se zavarena mesta na metalu (slika 5), na kome je došlo do perforacije usled naponske korozije.

Na pojedinim mestima ekranskih cevi (pre zavarivanja) obrazovao se kamenac, loš prenosilac toplove, pa je zbog toga na visokim temperaturama i pritiscima došlo do pregrevanja i nadimanja metala zida cevi i ponекад prskanja i eksplozije. Prsline su zatvarane zavarivanjem. Opisana oštećenja nastala usled hemijskog,

mehaničkog i termomehaničkog delovanja su rezultat naponske korozije metala ekranskih cevi sa prslinama.

Slika 5. Zavarena mesta na ekranskim cevima na kojima je došlo do perforacije usled naponske korozije.

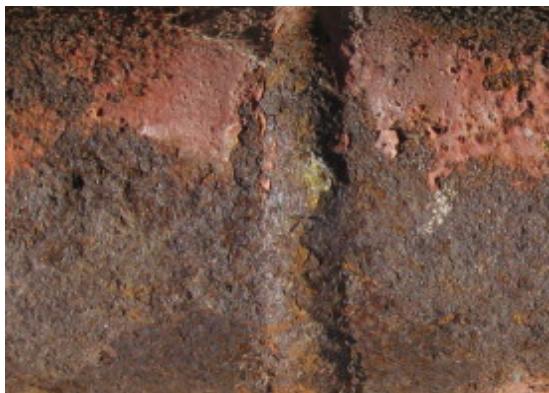
Na površini ekranskih cevi kotla posle izvedenog uklanjanja kamena i oksida gvožđa (produkata korozije metala cevi) uočen je veći broj rupica (slika 6). Ove rupice su produkat tačkaste korozije koja nastaje pri jednovremenom delovanju kiseonika i jona hlora u kotlovsкоj vodi.

Sadržaj kiseonika u vodi kotla se kreće od 2,7 do 3,0 mg/dm³, a Cl⁻ od 0,3 do 14,2 mg/dm³. Mala udubljenja, prsline, pore, zarezi i ogrebotine na površini metala ili pore u naslagama (oksidi gvožđa, kamenac), takođe na metalu, u koje dospeva elektrolit (voda), deluju kao anode, zbog manjeg sadržaja kiseonika u njima, u odnosu na površinu metala ili naslage koje su bez pora i zazorova, a ponašaju se kao katode. Ovu razliku u sadržaju kiseonika u anodnom i katodnom prostoru izaziva slaba izmena elektrolita između anodnog i katodnog prostora. Ta razlika je osnovni uzrok pojave tačkaste

Slika 6. Ekranska cev nakon uklanjanja kamenca i produkata korozije.
